## Evaluasi Kendali Mutu Kualitas Citra Ct Scan Multislice Berdasarkan CT Number, Artefak, Dan Visual Checklist Di Instalasi Radiologi Rumah Sakit Bali Mandara

M. Rifqi Ansari<sup>1</sup>, Fazia Azila<sup>2</sup>, Bagus Gede Dharmawan<sup>3</sup>

<sup>1,2,3</sup> Akademik Teknik Radiodiagnostik Dan Radioterapi Bali

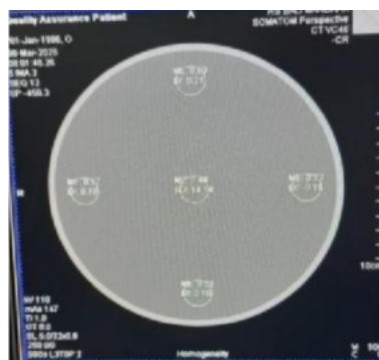
Gambar 1. Peletakkan ROI Pusat dan Tepi

Pengujian parameter *CT Number* menggunakan *water phantom* pada perangkat MSCT di Unit Radiologi Rumah Sakit Bali Mandara diselenggarakan untuk mendeteksi potensi deviasi atau penyimpangan nilai densitas citra. Nilai rata-rata dari akumulasi lima kali pengukuran *CT Number* tersebut dipaparkan secara rinci pada Tabel 1 dan Tabel 2. Pengukuran CT Number pada area pusat phantom menunjukkan nilai -0,48 HU pada irisan pertama, 0,14 HU pada irisan kedua, dan 0,16 HU pada irisan ketiga. Nilai tersebut menunjukkan kestabilan hasil pengukuran selama proses evaluasi berlangsung. Khusus pada irisan kedua, evaluasi diperluas ke area perifer, di mana nilai ROI tepi menunjukkan angka 0,23 HU pada posisi jam 12; 0,13 HU

pada posisi jam 3; 0,06 HU pada posisi jam 6; dan 0,28 HU pada posisi jam 9. Seluruh capaian parameter ini mengonfirmasi bahwa performa pesawat berada dalam batas toleransi dan tidak melampaui ambang batas yang dipersyaratkan oleh Peraturan Kepala BAPETEN Nomor 2 Tahun 2022.

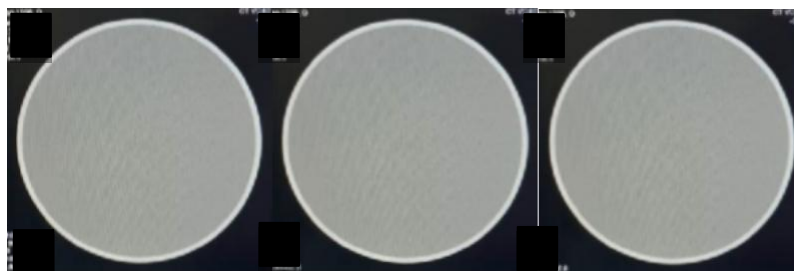
Gambar 2. Artifact Evaluation

Berdasarkan data pengamatan selama 28 hari yang tersaji pada Tabel 3, tiga jenis anomali utama—yakni *streak artifact*, *shading artifact*, dan *ring artifact*—secara konsisten tidak terdeteksi pada seluruh rangkaian pemindaian harian. Secara teoretis, *streak artifact* diidentifikasi melalui kemunculan garis-garis linier pada gambar, sedangkan *shading artifact* ditandai oleh distribusi intensitas densitas yang tidak seragam, dan *ring artifact* bermanifestasi sebagai pola lingkaran konsentris pada citra rekonstruksi. Walaupun hasil pengujian menunjukkan nihil artefak, pemantauan berkala tetap krusial guna mengantisipasi potensi gangguan teknis di masa mendatang, seperti ketidakseimbangan sistem, deviasi kalibrasi, atau malafungsi komponen internal. Evaluasi kontinu ini memegang peranan penting dalam menjamin bahwa kualitas diagnostik citra tidak terdegradasi, sekaligus menjadi acuan preventif untuk menetapkan langkah korektif demi menjaga stabilitas performa modalitas.

Berdasarkan hasil evaluasi artefak yang dilakukan pada perangkat *CT Scan Multislice* di Instalasi Radiologi Rumah Sakit Bali Mandara, tidak ditemukan adanya gangguan visual pada citra selama periode pengamatan bulan Februari 2026. Seluruh hasil pemindaian menunjukkan kualitas citra yang seragam tanpa indikasi streak artifact, shading artifact, maupun ring artifact. Kondisi tersebut mengindikasikan bahwa sistem akuisisi dan rekonstruksi citra bekerja secara optimal serta didukung oleh performa detektor yang stabil. Ketidadaan artefak pada citra juga menunjukkan bahwa perangkat berada dalam kondisi operasional yang baik sehingga mampu menghasilkan informasi diagnostik yang akurat tanpa adanya gangguan teknis yang berpotensi menurunkan kualitas interpretasi radiologis.
